飛来物に対する外壁の耐衝撃性能

西村宏昭 一般財団法人日本建築総合試験所

中村 修 株式会社風工学研究所

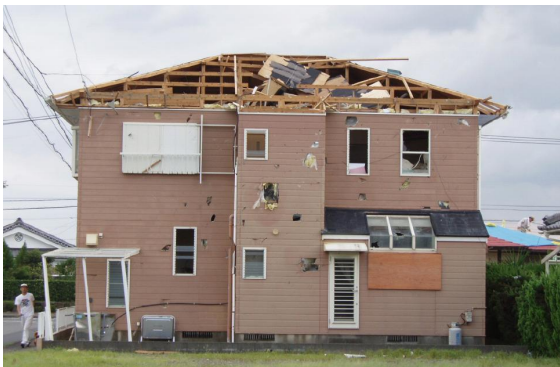
写真 1 台風 0514 での飛来物による被害
(宮崎地方気象台提供)

しかし、飛来物によって衝撃を受けるのは開口部だけでなく、外壁や屋根も強風中では同様の状況に置かれる。写真 1 は 2005 年の台風 14 号による宮崎県での被害、写真 2 は 2006 年の延岡竜巻時に飛来物によって被害を受けた住宅の様子である。これらの住宅の外壁には飛来物によって生じた多くの穴が見られ、衝撃の大きさを窺い知ることができる³⁾。竜巻時の飛散物被害が比較的狭い地理的範囲に集中するのに対し、台風時の飛来物範囲は広く分布し、したがって被害の総量は非常に大きい場合がある。強風被害の防止の観点から台風が竜巻と異なる特徴の一つは、事前に強風の発生が予測でき、これによってある程度の防御対策が可能なことであろう。つまり台風の接近は、2,3 日前から、より正確には数時間前から予測できるので、強風時に発生する飛来物に対して開口部を防御する準備、つまり窓シャッターや雨戸を閉めることができる。しかし、一般に外壁については、強風の発生が予測できる場合でも有効な防御の方法がない。外壁は、どのような飛来物が衝撃を与えると予測されても、強風が止むまでそのまま耐えるしかないのである。

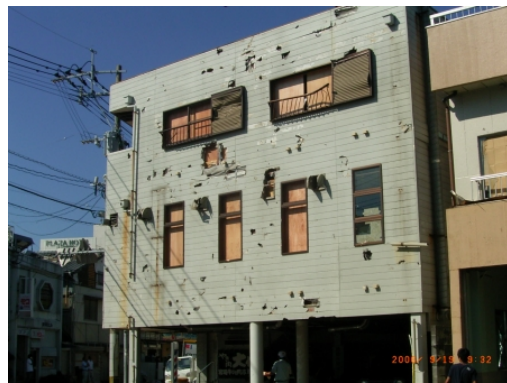
写真 2 延岡竜巻での飛来物による被害
(延岡市役所提供)

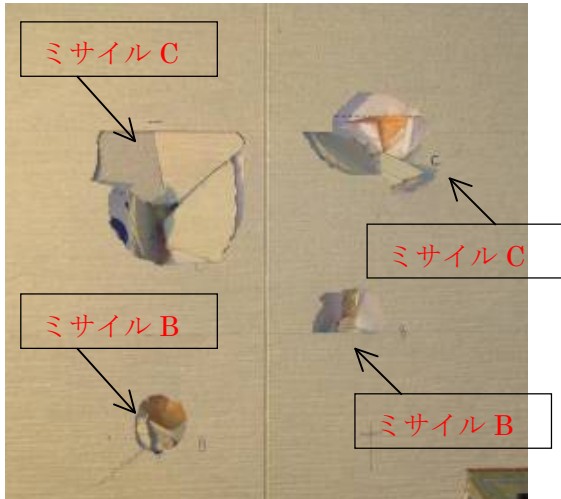
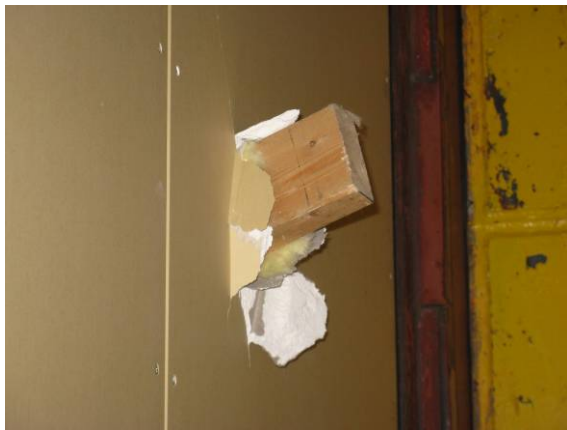
(1) 試験体 No.1

(2) 試験体 No.1, ミサイル C の突き刺さり

(3) 内装材への貫通 (試験体 No.1)

(4) 試験体 No.1, ミサイル D の突き刺さり

写真 3 外壁の耐衝撃試験の様子

窯業系サイディングは、パネルの厚さ（試験体 No.1 と No.2）と加撃位置（一般部と嵌合部）に関係なく、ミサイル B の衝突で外装パネルを破損したが、内装材を貫通しなかった。ミサイル C の衝突では、2 体のうち 1 体では内装材の貫通までには至らず、他の 1 体ではパネルと内装材を貫通した。したがって、窯業系サイディングはミサイル B で試験に合格したが、ミサイル C では不合格と判定した。

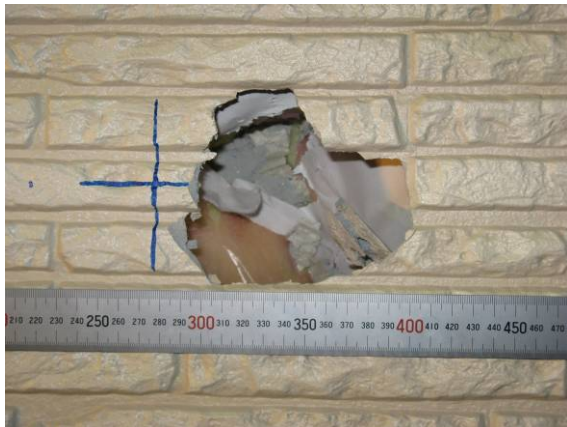
(5) ミサイル B によるパネルの破損 (試験体 No.2)

(6) 試験体 No.2, ミサイル C の突き刺さり

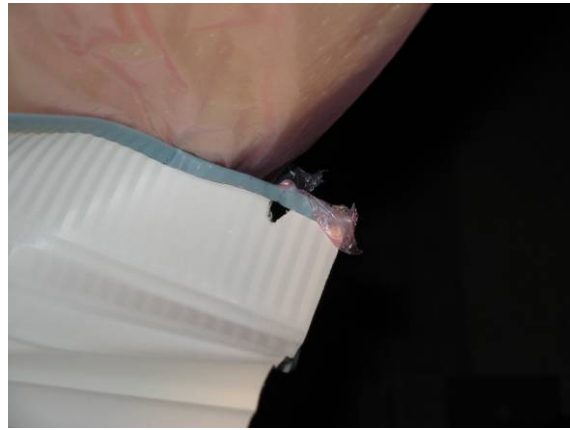
(9) 試験体 No.4

(10) 試験体 No.4, 釘頭抜け

金属系サイディングは、パネルの厚さ（試験体 No.3 と No.4）に関係なく、ミサイル B、C および D の衝突で外装パネルに凹みを与えるが内装材にダメージを与えなかった。パネルのくぼみの程度はミサイルの衝突エネルギーが大きくなるにつれて増加し、ミサイル B→C→D のときに試験体 No.3（厚さ 16mm）では 30→45→205mm、試験体 No.4（厚さ 21mm）では 30→55→140mm であった。しかし、ミサイル E の衝突では外装パネルを内側に大きく変形させ、内装材を貫通した。このとき、パネルを固定する釘頭から外装金属板が抜け出した。これより、金属系サイディングはミサイル B、C および D の試験に合格したが、ミサイル E では不合格であった。

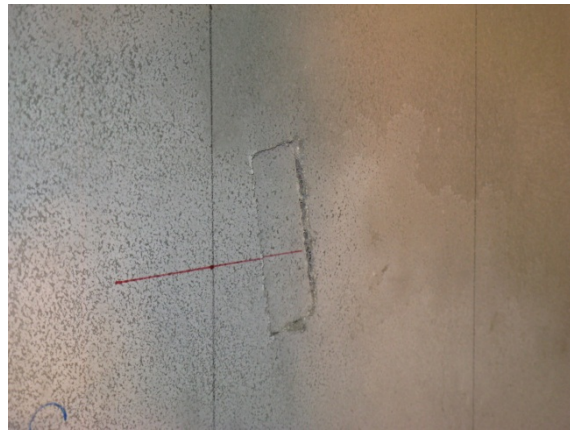
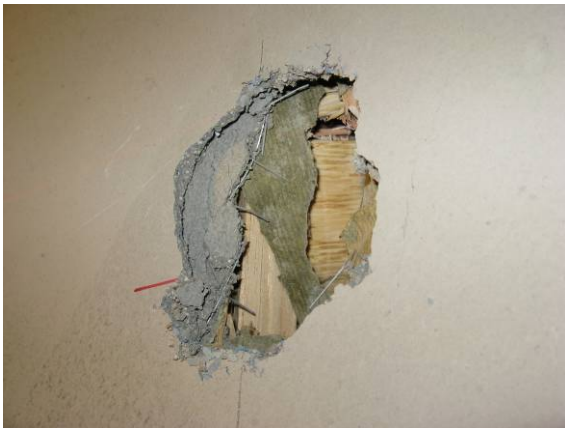
(11) 試験体 No.5, ミサイル D の突き刺さり

(12) 試験体 No.5, ミサイル C の衝突痕

(13) 試験体 No.5, ミサイル D の貫通痕

ラスモルタル塗壁は、ミサイル B と C の衝突では外壁表面にわずかな凹み（それぞれ 3mm と 6mm）が見られたが、内装材にダメージを与えなかった。しかし、ミサイル D の衝突では外壁に加えて内装材も貫通した。これより、ラスモルタル塗壁はミサイル B と C の試験に合格したが、ミサイル D の試験に不合格であった。

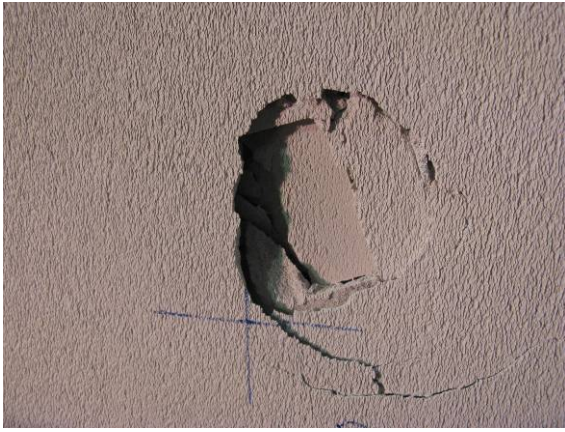
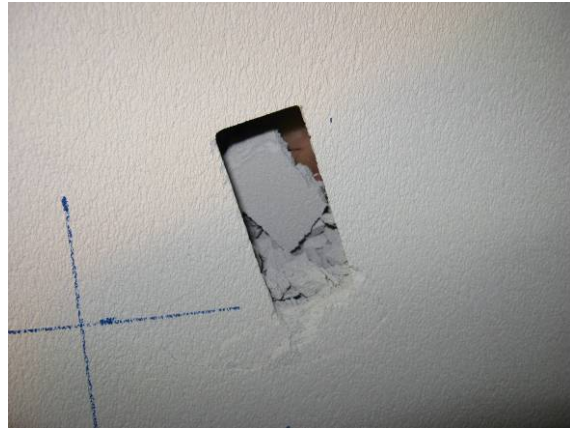
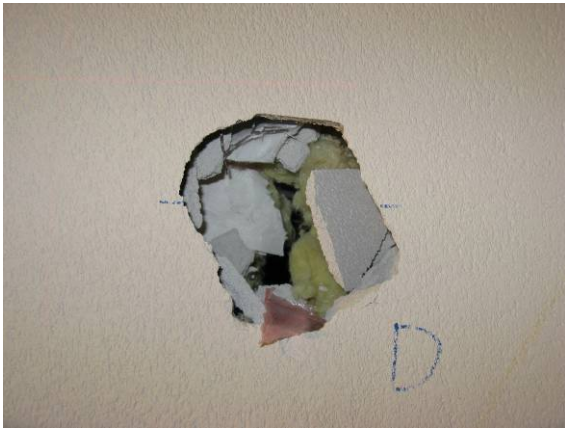
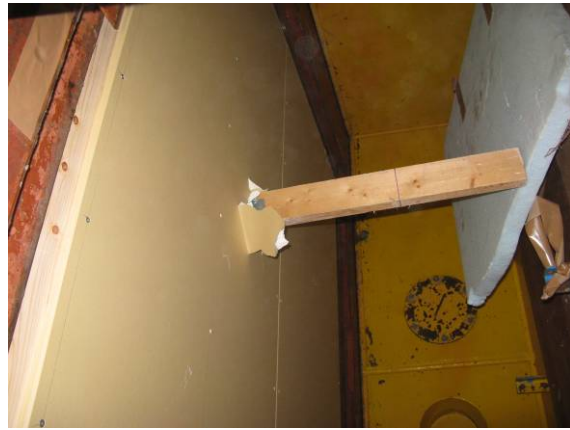
(14) 試験体 No.6, ミサイル D の突き刺さり

(15) 試験体 No.6, ミサイル B の衝突痕

(16) 試験体 No.6, ミサイル C の衝突痕

(17) 試験体 No.6, ミサイル D の貫通痕

(18) 試験体 No.6, ミサイル D の内装材貫通

ALC パネルは、ミサイル B と C の衝突では外壁表面に凹み（それぞれ 20mm と 90mm）が見られたが、内装材にダメージを与えなかった。しかし、ミサイル D の衝突では外壁に加えて内装材も貫通した。これより、ALC パネルはミサイル B と C の試験に合格したが、ミサイル D の試験に不合格であった。
